# Distaler Femurersatz nach suprakondylärer periprothetischer Femurfraktur

■ Frieder Schulz

OP-JOURNAL 2008; 24: 234–235  
© Georg Thieme Verlag KG Stuttgart · New York  
DOI 10.1055/s-2008-1039054

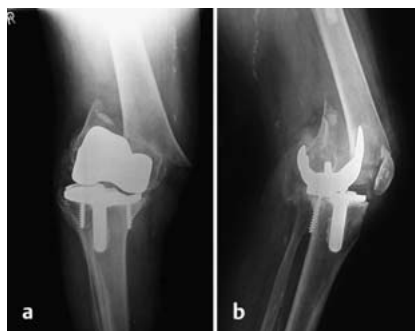
**Abb. 1 a und b** Röntgenologische Situation bei Klinikaufnahme, dislozierte suprakondyläre periprothetische Femurfraktur Typ II bei einliegender Performance-Knie-TEP mit sichtbarem Verschleiß.

Die 74-jährige Patientin war in ihrer Wohnung mit dem rechten Bein hängen geblieben, auf das rechte Kniegelenk gestürzt und wurde bei 12 Jahre einliegender Performance-Knieprothese mit einer suprakondylären periprothetischen Femurfraktur in die Klinik eingewiesen (**Abb. 1**).

Die primären Röntgenaufnahmen zeigten deutliche Verschleißerscheinungen der tibialen Prothesenkomponente, sodass auch der Prothesenwechsel mit intramedullärer Schaftstabilisierung erwogen wurde. Wegen des festen Sitzes der Femurkondylenkappe, der zu erwartenden

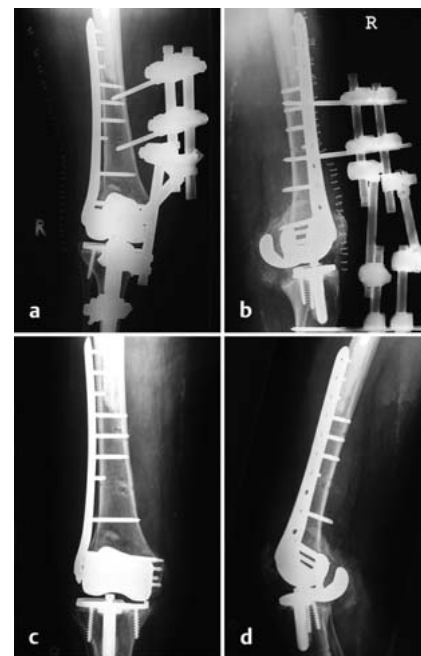
**Abb. 2 a bis d** a, b LISS-Osteosynthese und protektiver Fixateur externe. c, d Situation nach Entfernung des Fixateurs 6 Wochen postoperativ.

Stabilisierung der Fraktur mit einem gelenküberbrückenden Fixateur externe und erst 3 Tage später die definitive Versorgung mit einer LISS-Platte (**Abb. 2**).
