# Metallentfernung nach Schenkelhalsfraktur

■ Felix Bonnaire

OP-JOURNAL 2008; 24: 226–228  
© Georg Thieme Verlag KG Stuttgart · New York  
DOI 10.1055/s-2008-1039073

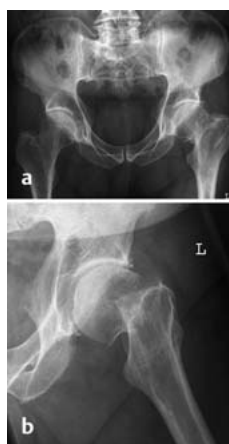
In der Röntgendiagnostik zeigte sich eine dislozierte intrakapsuläre Schenkelhalsfraktur, die als Garden III eingestuft wurde (**Abb. 1**).

**Abb. 1 a und b**  
a Beckenüber-  
sicht, b axiale  
Aufnahme.

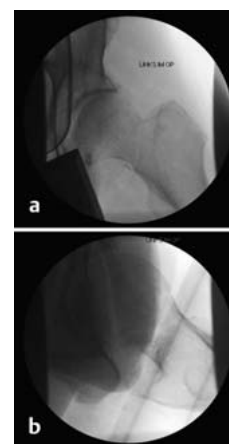
**Abb. 2 a und b**  
Intraoperativ gut  
reponierte  
Schenkelhalsfrak-  
tur im a.-p. (a)  
und axialen  
Strahlengang (b).

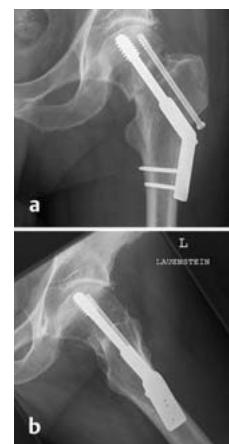
Die Situation wurde vom Operateur als belastungsstabil eingeschätzt und am 2. postoperativen Tag wurde mit der Mobilisation unter Vollbelastung begonnen. Die postoperativen Röntgenaufnahmen vor der Entlassung zeigten den intraoperativ bereits konstatierten Kaudalversatz des Kopf-fragments und dessen leichte Abkipfung nach dorsal. Die Diastase war durch die Belastung verschwunden, der Schenkelhals eher ver-

**Abb. 4 a und b**  
Die postopera-  
tiven Aufnahmen  
zeigen eine Imp-  
aktierung und  
einen Kaudal-  
versatz des Kopf-  
fragments in der  
a.-p. Ebene (a)  
nach Belastung  
und die verblie-  
bene geringe  
Retrotorsion des  
Kopfes.

kürzt. Der Patient hat die üblichen ger-  
ingen Beschwerden bei der Belastung  
und wurde in eine Rehaklinik verlegt  
(**Abb. 4**). Es war von einem beobach-  
tungswürdigen Verlauf auszugehen.

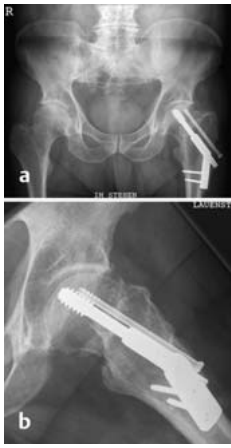
Am 27.1.2005 stellte sich Herr G. mit ge-  
ringen Beschwerden an der linken Hüfte  
vor. Er habe noch einen watschelnden  
Gang und ein Reiben über der Außen-  
seite am Trochanter major. Die Rönt-  
genaufnahmen demonstrieren einen  
verheilten Schenkelhalsbruch mit ver-  
kürztem Schenkelhals und nach lateral  
heraustretender Schenkelhalschraube

(**Abb. 5**). Die Beschwerden konnten auf  
die beschriebenen Röntgenveränderun-  
gen zurückgeführt werden und ich emp-  
fahl eine Metallentfernung. Der Patient  
wünschte jetzt die Behandlung durch  
den Chefarzt, also mich. Jetzt beginnt  
meine Geschichte: Die Metallentfer-  
nung wurde am 2. März 2006, also 8 Mo-  
nate nach der Osteosynthese, durch mich  
durchgeführt und verlief problemlos.

**Abb. 5 a und b**  
Die vor der geplanten Metallentfernung angefertigten Röntgenbilder wurden wie folgt interpretiert: in der a.-p. Ebene in Kaudalversatz und Verkürzung verheilte Fraktur (a) und in der axialen Ebene in leichter Retrotorsion verheilte Schenkelhalsfraktur (b).

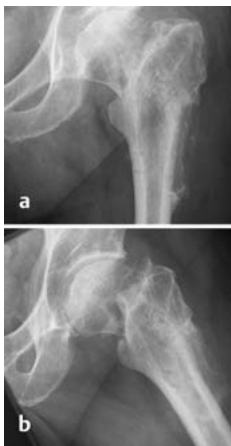
**Abb. 6 a und b**  
Die Röntgenbilder nach Metallentfernung zeigen a.-p. und axial eine dislozierte Pseudarthrose nach Belastungswiederaufnahme durch den Patienten. Der Schenkelhals ist stark verkürzt.

Bein. Die Röntgenaufnahme zeigte eine Schenkelhalspseudarthrose (Abb. 6). Zur Therapieplanung wurde eine MRT-Aufnahme veranlasst, um die Perfusionsverhältnisse zu analysieren (Abb. 7).

Die Situation wurde mit dem Patienten erörtert, und aufgrund der zu erwartenden verbleibenden Verkürzung des Schenkelhalses einigten wir uns auf eine zementfreie Totalendoprothese zur Lösung des Problems. Dabei sollte die Beinlängendifferenz ausgeglichen werden.

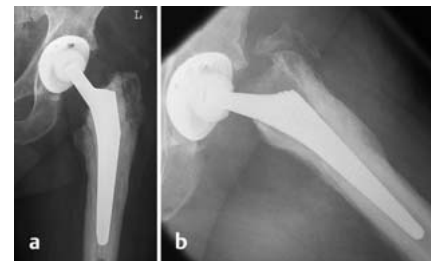
**Abb. 11 a und b** Bilder nach Schaftwechsel und Inlay-Wechsel der Pfanne. Umstieg auf eine zementierte Geradschaftprothese.

Eine Punktion des Hüftgelenks ergab am 3.4.2006 eine Infektion mit koagulase-negativen Staphylokokken und Staphylococcus capitis. Ich stellte die Indikation zur Wechseloperation. Der Patient wünschte einen einzeitigen Wechsel, den ich auch befürwortete. Ich habe das Inlay gewechselt und eine Geradschaftprothese mit Refobacin-Vancomycin Palacos einzeitig eingebaut (Abb. 11). Die Wundheilung war unkompliziert, die Mobilisation gelang gut. Die CRP-Werte entwickelten sich zu Normwerten. Nach einem Jahr stellten sich wie-

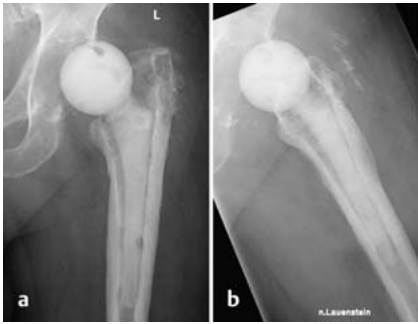
**Abb. 14a und b** Aufnahmen der Hüfte 3 Monate nach Einbringen des Spacers. Subluxation, aber gute Mobilisation.

und zusätzlich vergrünende Streptokokken. Jetzt beschloss ich, alle Implantate einschließlich Zement zu entfernen und einen Spacer mit resistenzgerechtem Antibiotikazusatz zu implantieren (**Abb. 13**). Herr G. konnte zufriedenstellend mobilisiert werden (**Abb. 14**).

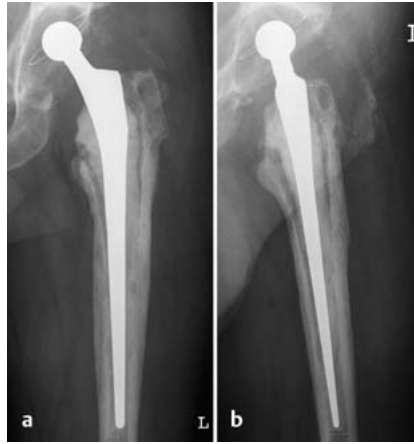
**Abb. 15a und b** Letzte Röntgenbilder nach Implantation einer zementierten Langschaftprothese mit zementierter Pfanne.

Vier Monate nach Spacerimplantation und bei CRP-Werten im Normbereich habe ich eine Langschaftprothese mit Refobacin Palacos und resistenzgerechtem Antibiotikumzusatz implantiert (5. Operation, **Abb. 15**). Keime waren intraoperativ nicht mehr nachzuweisen. Die Entzündungswerte normalisierten sich nach der Operation, der Patient konnte wieder mobilisiert werden.
