Die periprothetische Patellafraktur

■ Michael Wagner, Michael Bayer

Periprosthetic Patellar Fractures

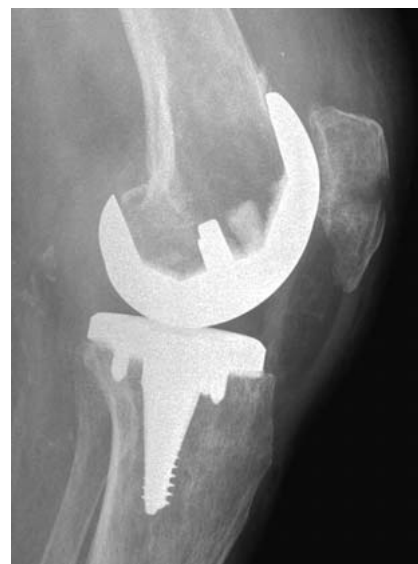
Abb. 1 77-jährige Patientin, vor 6 Jahren Implantation einer Knieendoprothese links, seit 8 Wochen Schmerzen am operierten Kniegelenk ohne Trauma. Es kommt eine gering verschobene Patellafraktur zur Darstellung.

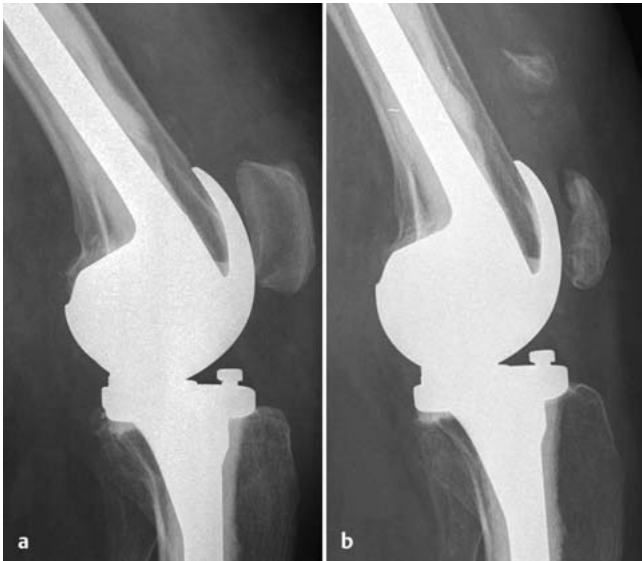
Abb. 3 a und b 76-jährige Patientin, Implantation einer gekoppelten Knieendoprothese links bei instabilem Genu valgum. **a** Röntgenbild postoperativ. **b** 2 Jahre postoperativ Schmerzen im Kniegelenk mit aktivem Streckdefizit von etwa 15°, die Patientin ist am Rollator sicher mobilisiert und wünscht keinen operativen Eingriff. Die Röntgenaufnahmen zeigen eine Patellanekrose mit Fraktur und deutlicher Diastase der Fragmente.

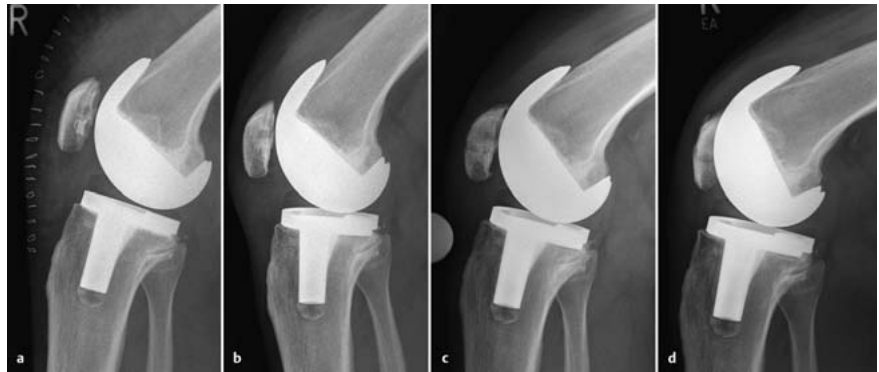
Abb. 4 a bis d 83-jährige Patientin, Implantation einer Knie totalendoprothese rechts bei Gonarthrose. **a** Röntgenbild postoperativ. **b** 1 Jahr postoperativ ist die Patientin beschwerdefrei. **c** 2 Jahre postoperativ findet sich eine unverschobene Patellafraktur, die Patientin ist asymptomatisch. **d** Nach einem weiteren Jahr ist die Patientin weiterhin beschwerdefrei, eine Diastase ist nicht zu beobachten, die Frakturheilung ist fraglich.

Frakturen sollten für 6 Wochen mit einer Orthese in Streckung ruhig gestellt werden [5,21], (**Abb. 2**). Durch die konservative Behandlung soll die Dislokation der Fragmente verhindert werden. Asymptomatische Frakturen mit intaktem Patellaimplantat bedürfen einer regelmäßigen Befundkontrolle bei eingeschränkter Beugung des Gelenks. Ortiguera und Berry berichteten, dass 37 von 38 Typ-1-Frakturen nach einer konservativen Behandlung mit guter Funktion ausheilten (**Abb. 4**).
