Zerbrochene Marknagelung – Tipps und Tricks für den komplizierten Fall

Broken Intramedullary Nail Removal – Tips and Tricks for Difficult Cases

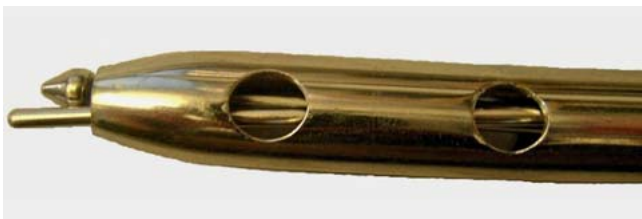
Abb. 2 Die Verklebung eines Olivendrahts an der Nagelspitze ermöglicht das Ausschlagen kanülierter Nägel ohne weiteres Spezialinstrumentarium.

- Oliventechnik (**Abb. 2**): Ein am Ende mit einer Olive versehener Führungsdraht wird durch das zu bergende kanülierte Nagelfragment hindurch und ein Stück weit darüber hinaus vorgeschoben. Weitere Führungsdrähte werden dann ebenfalls komplett durch das Nagelfragment hindurch geschoben, wodurch das Loch im Bereich der Nagelspitze verengt wird. Beim Zurückziehen des Olivendrahts kann dieser die Kanülierung des Nagels nicht mehr passieren und nimmt das zu entfernende Nagelfragment mit.
