Lösungsmöglichkeiten nach fehlgeschlagenen Osteosynthesen am Oberschenkelchaft

■ Ulrich Wiebking, Christian Krettek

Zusammenfassung

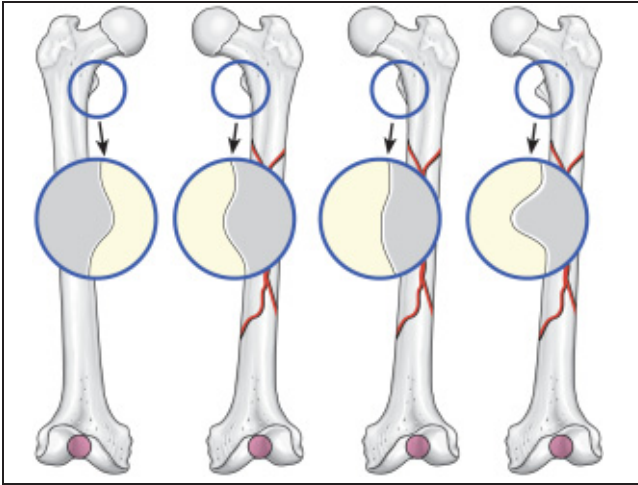
Abb. 2 Technik zur intraoperativen Rotationskontrolle. Präoperativ wird der Trochanter minor der kontralateralen Seite mit dem Bildverstärker im Single-shot-Modus bei streng nach ventral zeigender Patella (90°-Beugung im Knie) abgebildet und im Bildspeicher gehalten. Bei korrekter Rotationseinstellung entspricht das ipsilaterale Abbildungsprofil dem kontralateralen Muster. Drehfehler nach außen (AR) oder innen (IR) haben charakteristische Trochanter-minor-Abbildungsprofilunterschiede.

Zur Kontrolle der intraoperativen, radiologischen Bestimmung der Femurrotation kann weiterhin das Trochanterminor-Zeichen, das Kortikalissprungzeichen und das Durchmesserdifferenzzeichen herangezogen werden (Abb. 2 u. 3).
