Pseudotumor em artroplastia total do quadril metal-metal com cabeça de grande diâmetro*

Pseudotumor in Large Diameter Head Metal-on-metal Total Hip Replacement

Rev Bras Ortop 2019;54:87–89.

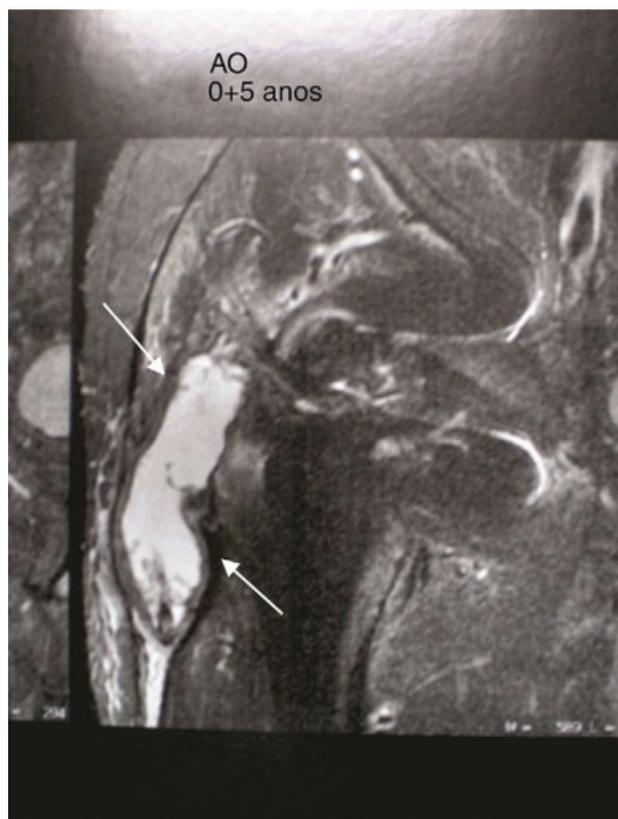
Fig. 2 RNM T2, notar a massa do pseudotumor.

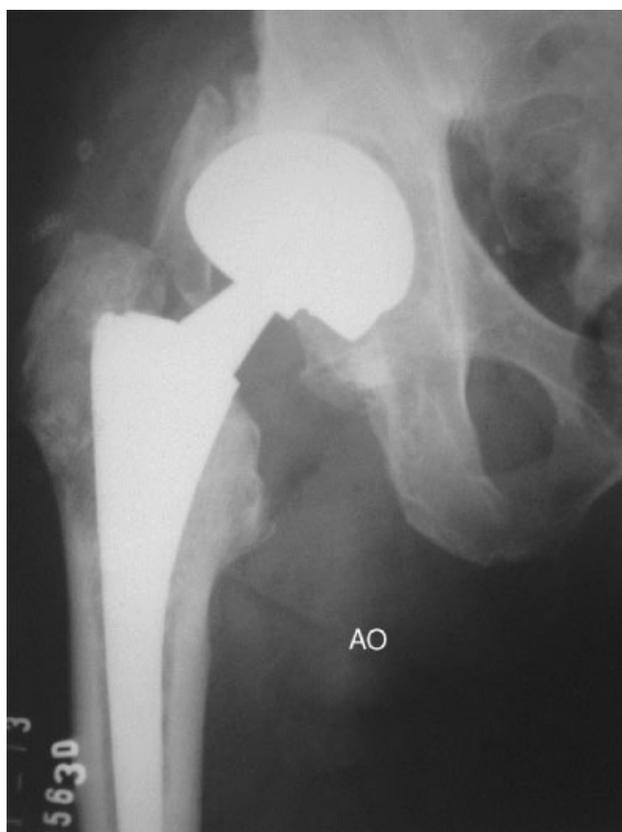
Fig. 1 Pré-op, cinco anos de evolução.

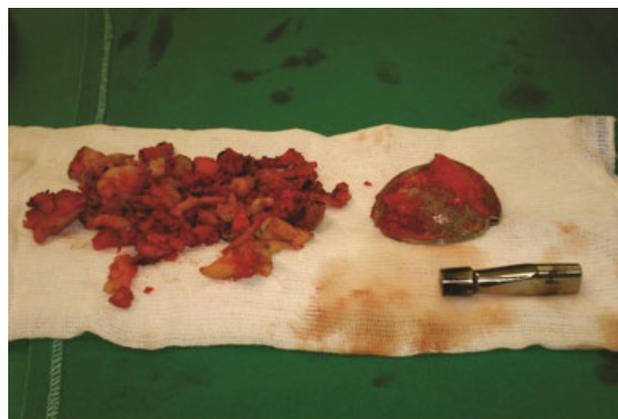
Fig. 3 Extensa massa de tecidos ressecados.

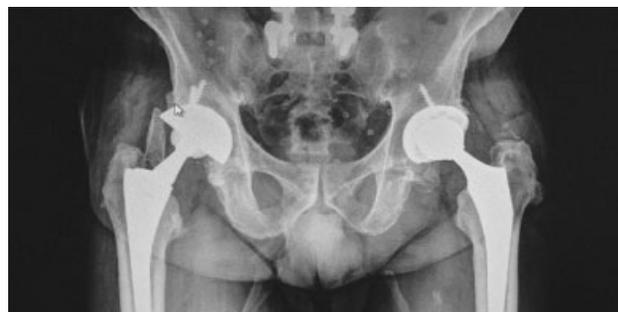
Fig. 4 Revisão à direita – PO, 12 meses.

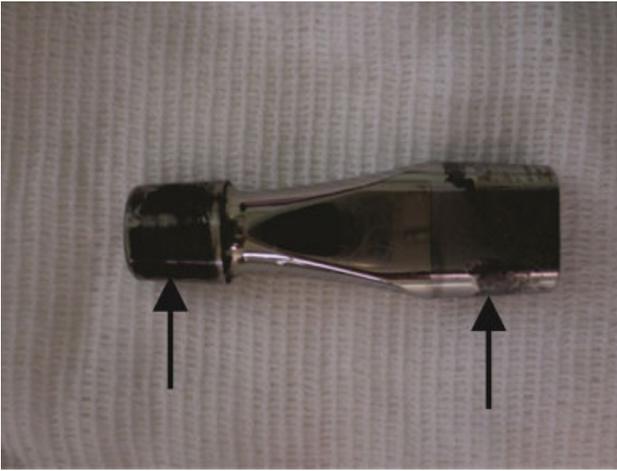
Fig. 5 Sinais típicos da tribocorrosão.

O torque friccional e o micromovimento nas conexões modulares produzem um quantitativo adicional de debrís metálicos causado pelo dano na camada superficial do cone, o qual se soma às partículas produzidas na superfície articular.⁹ O valor diagnóstico do aumento de níveis séricos de íons de cromo e cobalto é controverso. O quadro clínico e a ressonância magnética com supressão de artefato metálico são considerados a base do diagnóstico. O tratamento preconizado é a revisão da ATQ com a ressecção do tecido anômalo e a troca do implante, reduzindo-se ao máximo as interfaces metálicas.¹⁰
