Komplizierter Verlauf einer „einfachen“ hüftnahen Femurfraktur

■ Rüdiger Volkmann

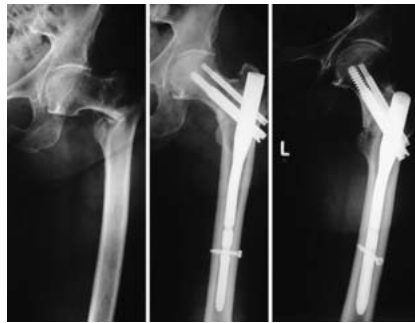
Abb. 1 Pertrochantäre Femurfraktur links (AO 31-A2.1) mit postoperativer Versorgungs-Röntgenbildaufnahme.

Eine zum Unfallzeitpunkt 61-jährige noch ordentlich gehfähige Patientin mit Morbus Parkinson stürzt im Supermarkt auf die linke Seite und wird mittels RTW stationär eingewiesen. Die Diagnose lautet: hüftnahe Oberschenkelfraktur links mit Dislokation (AO 31-A2.1) und unverzüglich erfolgt die operative Frakturversorgung mittels intramedullärem Nagelsystem (PFN, Synthes) in Allgemeinnarkose auf dem Extensionstisch (**Abb. 1**).

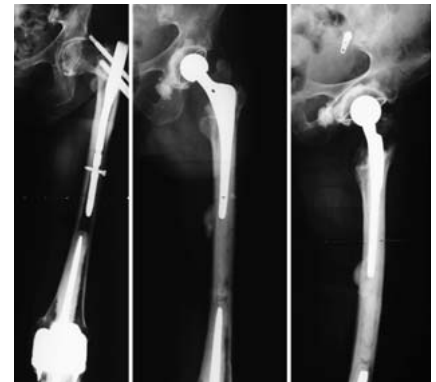
Abb. 2 „Z-Effekt“ nach erneutem Sturz. Vorbestehend achsgeführte Knieprothese mit langem Schaft. Postoperative Röntgenkontrolle nach ME und zementierter Hüftendoprothese.

Nach unkompliziertem Operationsablauf und primärer Wundheilung Mobilisierung an Unterarmgehstützen, Verlegung in die Geriatrie im Hause und neurologische Mitbehandlung des durch die Parkinson-Krankheit leicht gestörten Gleichgewichtsverhaltens. Trotzdem kommt es im Rahmen der Rehabilitation zu einem erneuten Sturz (?) mit immobilisierenden Schmerzen und projektionsradiografisch nachweisbarer sekundärer Fragmentdislokation und einem Ausriss des Osteosynthesematerials („Z-Effekt“). Nach kurzer Vorbereitung am Folgetag Metallentfernung und Implantation einer wegen intraoperativ deutlicher Osteoporose zementierten Hüfttotalendoprothese (Bicontact, B. Braun, Aesculap) (**Abb. 2**).

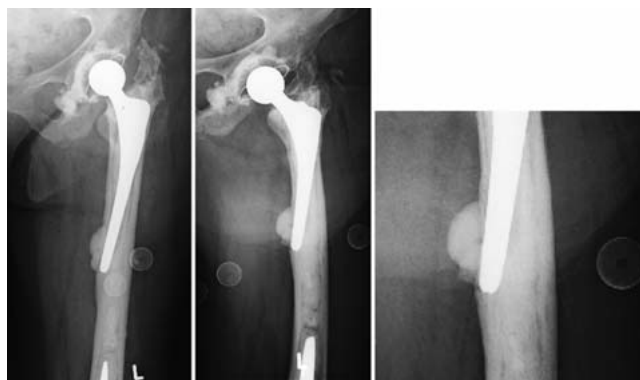
Abb. 3 „Schleichende“ Dislokation des zementierten Schaftes über einen Zeitraum von fast 4 Jahren (keine regelmäßigen Kontrolluntersuchungen in der operierenden Klinik!).

Knapp 4 Jahre später – zwischenzeitlich erneuter Sturz und Implantation einer Hüftendoprothese rechts wegen medialer Oberschenkelhalsfraktur in einem benachbarten Krankenhaus – stellt sich die Patientin mit jetzt deutlich verstärkter Parkinson-Symptomatik und quälenden Oberschenkelchaftschmerzen in der Endoprothesensprechstunde vor. Es findet sich eine radiologisch nachweisbare Schaftdeviation auf der linken Seite ohne Nachweis einer Zementzersetzung (**Abb. 3**).

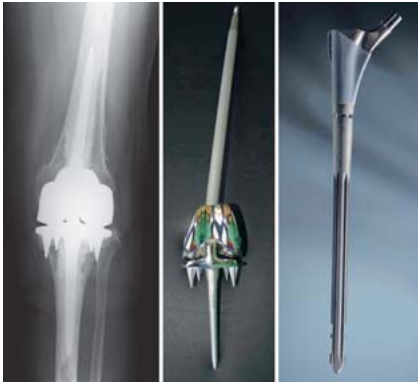
Abb. 4 Zum Erhalt der tibialen Kniegelenk-komponente wird das femurale Teilimplantat der Blauth-Prothese mit einem verlängerten Schaft gefertigt, an den das Proximalteil einer Revisionsprothese (Prevision, B. Braun Aescu-lap) angedockt werden kann.

Zur Problemlösung wird wegen der zu diesem Zeitpunkt tibial fest verankerten Knieprothese (Blauth-Kniegelenk, B. Braun, Aesculap) eine „Durchsteckprothese“ zum vollständigen endoprothetischen Femurersatz angefertigt, die mit der proximalen Komponente eines Revisionssystems des gleichen Herstellers gekoppelt werden kann. Das Spezialimplantat wird in knapp 4 Wochen hergestellt und anschließend eingesetzt (**Abb. 4**).

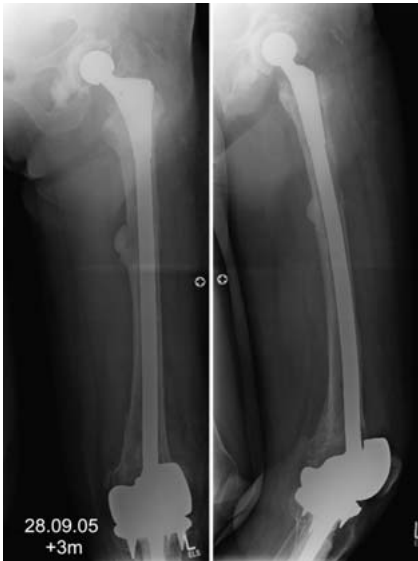
Abb. 5 Kompletter Oberschenkelersatz („Durchsteckprothese“) bei erhaltenem knöchernen Femur und verbliebener Tibiakomponente.

Knie- und Hüftprothesenkomponenten ausgetauscht, der Zement in der Diaphyse mittels flexiblem Markraumböhlers entfernt und die neuen Implantate bilateral in den Femurschaft eingeschoben und zentral gekoppelt (**Abb. 5**).

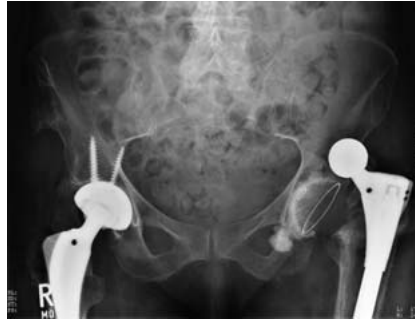
Abb. 6 Prothesenluxation links.

Etwa ein halbes Jahr später wird die durch die Parkinson-Krankheit zunehmend immobile Patientin vom Hausarzt vorgestellt, weil sich „...das Gangbild seit etwa 4 Wochen stark verschlechtert...“ hat. Die Untersuchung ergibt eine von der Patientin unbemerkt entstandene Prothesenluxation (**Abb. 6**).

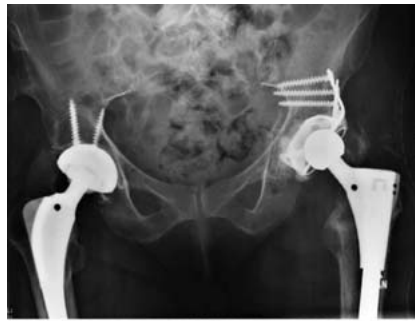
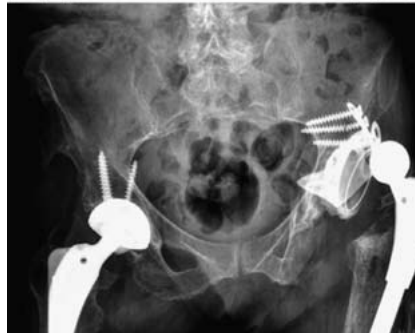
Abb. 7 Der Versuch, die Luxation durch eine mechanische Koppelung (Schnapp-Pfanne) zu verhindern, scheitert innerhalb eines knappen Jahres: Die fest verankerte Pfannenstützschale wird im osteoporotischen Knochen insuffizient und disloziert.

Die in Narkose unter erheblichem Kraftaufwand erfolgreich geschlossene Reposition ist nicht von Dauer, sodass nach mehreren Einrenkungsmanövern ein Austausch der PE-Pfanne gegen das in einer jetzt neu implantierten Rekonstruktionsschale eingeklebte Inlay mit Schnappeffekt erfolgt. Die angestrebte, mechanisch zugfeste Verankerung der Pfannenstützschale wird allerdings bald danach insuffizient und es kommt zum Ausriss der acetabulären Konstruktion und einer erneuten Prothesenluxation (**Abb. 7**).

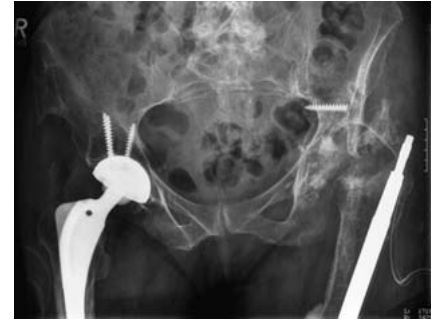
Abb. 8 Unbefriedigendes Endresultat: Girdlestone-Hüfte als Folge einer „einfachen“ Operation.

Nach insgesamt 6 Operationen und 10 Narkosen, die den anfänglich moderat ausgeprägten Morbus Parkinson bis zur Bettlägerigkeit verschlimmert haben, waren die Patientin und der sie aufopferungsvoll pflegende Ehemann nur noch zu einer „palliativen“ Operation und somit Schaffung einer Girdlestone-Situation bereit. Um den operativen Eingriff so gering wie möglich zu halten, wurden dabei lediglich die ausgelockerte Pfanne und das Proximalteil der Spezialprothese entfernt, die Patientin bleibt seither ein Pflegefall (**Abb. 8**).
