Husten als seltenes Symptom einer Schrittmacher-elektrodenperforation*

Cough as a Rare Symptom of a Pacemaker Lead Perforation

DOI <http://dx.doi.org/10.1055/s-0034-1391263>
Online-Publikation: 14.1.2015
Pneumologie 2015; 69: 86–88
© Georg Thieme Verlag KG
Stuttgart · New York
ISSN 0934-8387

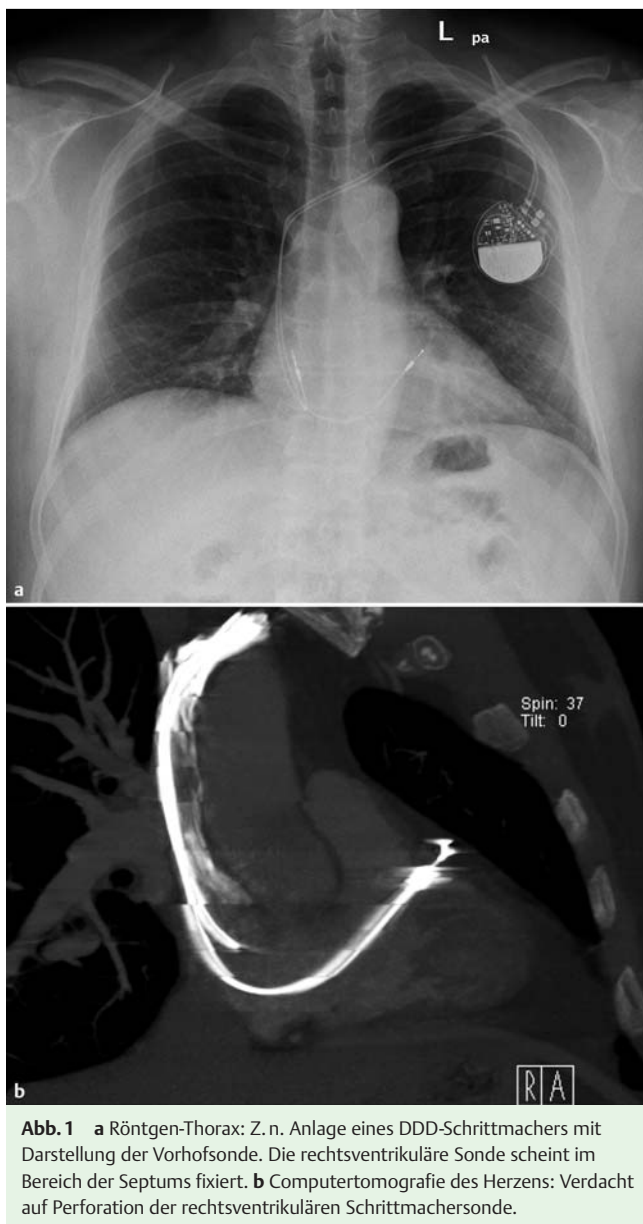
Abb. 1 a Röntgen-Thorax: Z. n. Anlage eines DDD-Schrittmachers mit Darstellung der Vorhofsonde. Die rechtsventrikuläre Sonde scheint im Bereich der Septums fixiert. b Computertomografie des Herzens: Verdacht auf Perforation der rechtsventrikulären Schrittmachersonde.

Die Echokardiografie zeigte eine abnorme Beweglichkeit der Ventrikelkathode bei Verdacht auf Perforation. Der Befund konnte in der Computertomografie bestätigt werden (► Abb. 1). Ein Perikarderguss konnte ausgeschlossen werden. Nach Revision

der Sonde kam es zu einem kompletten Sistieren der Hustenanfälle. Diese sind auch nach einer Nachbeobachtungszeit von etwa 5 Jahren nicht mehr aufgetreten.
