# Komplexe Zahnaufbauten als Alternative zur Überkronung

D. Wolff, H. J. Staehle, C. Frese  
Heidelberg

#### Interne zweiphasige Restaurationstechnik bei tief subgingivaler Wurzelkaries als Alternative zur Überkronung des Zahns

### Direkte Kompositaufbauten nach Entfernung von Kronen

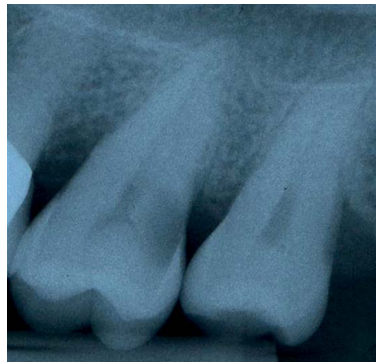
**Abb. 1** An Zahn 27 erkennt man eine ausgeprägte distale Wurzelkaries.

An Zahn 27 mit klinischen Zeichen einer irreversiblen Pulpitis zeigt sich röntgenologisch eine tief subgingivale Wurzelkaries im distalen Bereich (◉ **Abb. 1**). Diese ist bei klinischer Inspektion kaum erkennbar (◉ **Abb. 2**). Nach Applikation von Kofferdam erfolgte die Schaffung einer Zugangskavität von okklusal. Bei der Kariesexkavation wurde zum einen die distale Wand im Sinne einer Tunnelpräparation großflächig penetriert und zum anderen die Pulpa freigelegt. Zunächst wurde nach Einbringen einer Matrize von intern fließfähiges Komposit adhäsiv aufgetragen, sodass die distale Wand drucklos geschlossen wurde. Anschließend erfolgte die Vitalexstirpation, Aufbereitung und Obturation der Wurzelkanäle. In einem 3. Schritt wurde die Kavität von okklusal verschlossen.

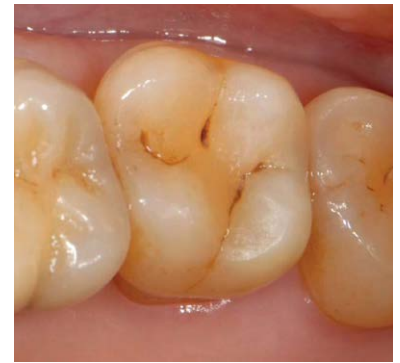
**Abb. 2** Klinische Ausgangssituation: Sehr starke, lang anhaltende, spontan auftretende Schmerzen am auf den Kältetest (Kohlendioxid) hypersensibel reagierenden Zahn 27 im Sinne einer irreversiblen Pulpitis, parodontale Situation unauffällig (keine erhöhten Sondierungstiefen, kein Bluten nach Sondieren).

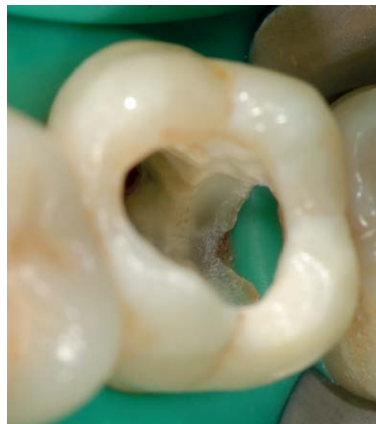
**Abb. 3** Zahn 27 nach Anlegen von Kofferdam, Trepanation und Kariesexkavation im Sinne einer modifizierten Tunneltechnik.

Die Kariesexkavation erfolgte im Sinne einer modifizierten Tunneltechnik, bei der die distale Randleiste des Zahns erhalten und nur die darunter liegenden und kariös zerstörten Anteile des Zahns entfernt wurden (◉ **Abb. 3**). Diese Technik kann durchgeführt werden, wenn über einen ausreichend einsehbaren Zugang die vollständige Kariesexkavation sichergestellt werden kann. Vorteilhaft ist, dass durch den Erhalt der Randleiste eine größere Stabilität des Zahnes bewahrt wird. Zur Abdichtung des distalen Defekts wurde eine metallische Teilmatrize (Palodent, Dentsply DeTrey, Konstanz) eingeführt, die sich durch die Führung des noch bestehenden Kontaktpunkts und der mit Kofferdam eingeschlagenen Papille gut an den Zahn anlegte (◉ **Abb. 4**). Eine Verkeilung konnte nicht erfolgen, der Keil hätte die Matrize in den Bereich des subgingivalen Zahndefekts gedrückt. Dadurch, dass die Matrize jedoch anatomisch formschlüssig am Zahn anlag,

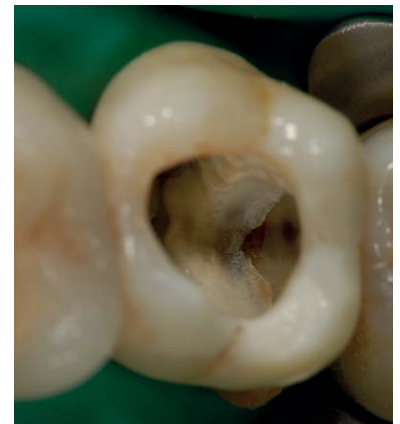
**Abb. 4** Zahn 27 mit applizierter metallischer Teilmatrize.

war eine Verkeilung nicht notwendig. Wäre die Teilmatrize nicht anlegbar gewesen, so hätte man zum Beispiel auch eine metallische Vollbandmatrize (Tofflemire) verwenden können. Durch Zurechtschneiden hätte man diese an den Defekt anpassen können. Eine Adaptation der Matrize am Zahn wäre durch das Zudrehen des Matrizenhalters möglich gewesen. Auch hier hätte man ohne Verkeilung gearbeitet. Wird auf eine Verkeilung verzichtet, so ist es insbesondere wichtig, dass man ein „Überstopfen“ des Kompositmaterials in den Zahnzwischenraum vermeidet. Dies gelingt durch Verwendung von Flowkomposit. Zur Konditionierung der Zahnoberflächen war Phosphorsäure verwendet worden (Ultra-Etch, Ultradent Products, UP Dental GmbH, Köln), als Klebesubstanz ein Kombinationspräparat aus Primer und Adhäsiv (Optibond FL, Kerr GmbH, Rastatt). Als fließfähiges Material kam ein Flowkomposit zum Einsatz (TetricEvo Flow, Ivoclar Vivadent, Ellwangen), das als erste dünne Schicht in die Kavität eingebracht worden war, um einerseits ein Überstopfen zu vermeiden, und anderer-

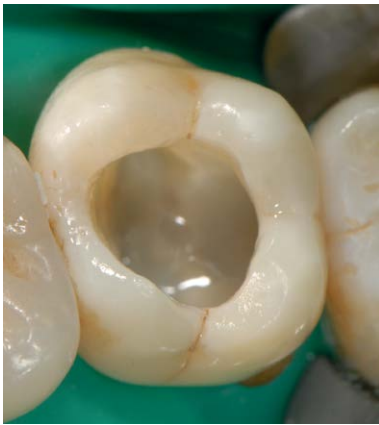
**Abb. 5** Schichtweiser Verschluss der Kavität von okklusal nach interner Versorgung der distalen Wand und Vitelexstirpation. Die 1. fließfähige Schicht Komposit ist in den Zahn 27 eingebracht und lichtpolymerisiert.

seits mögliche Unterschnitte und schwer zugängliche Bereiche ausfließen zu lassen (◉ **Abb. 5**). Nach Aushärtung dieser 1. Schicht ist das Risiko des oben erwähnten Überstopfens mit viskösem Material in den Zahnzwischenraum verringert. Schließlich erfolgte die schichtweise Rekonstruktion der Kavität mittels viskösem Restaurationskomposit (TetricEvoCeram, IvoclarVivadent). Abschließend wurde die Okklusion adjustiert und eine Politur durchgeführt (◉ **Abb. 6**). Die röntgenologische Kontrolle zeigte, dass ein gleichmäßiger und stufenfreier Übergang zwischen Kompositmaterial und Zahn erreicht wurde (◉ **Abb. 7**). Die Patientin wurde anschließend hinsichtlich der Anwendung von Interdentalraumbürstchen instruiert und trainiert. Eine röntgenologische Kontrollaufnahme nach 1,5 Jahren zeigte einen intakten formschlüssigen Übergang zwischen Kompositmaterial und Zahnhals (◉ **Abb. 8**). Im vorliegenden Fall kam es zu einer Verletzung der biologischen Breite im Bereich der tief subgingival reichenden Kompositrestauration. Auf dem Verlaufsröntgenbild erkennt man, dass sich das knöcherne Niveau über 18 Monate circa 1 mm unterhalb des Restaurationsrandes eingestellt hat. Eine optimale häusliche Hygiene in

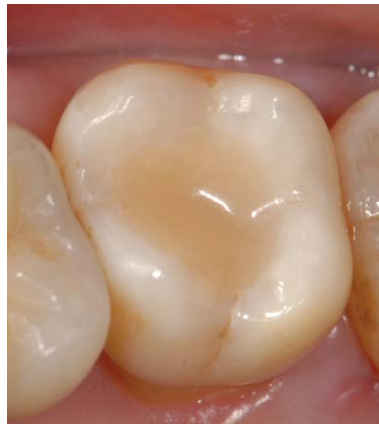
**Abb. 6** Fertige Kompositrestauration an Zahn 27.

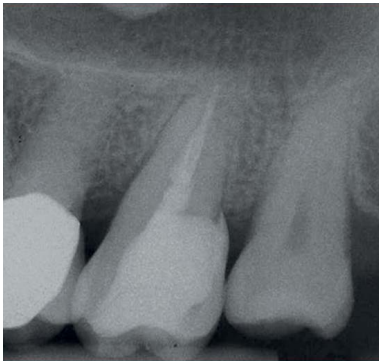
**Abb. 7** Postoperatives Röntgenbild der Kompositrestauration an Zahn 27.

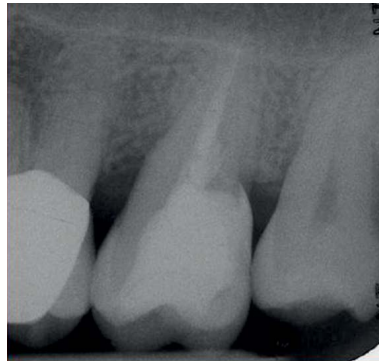
**Abb. 8** Röntgenkontrollaufnahme nach 1,5 Jahren.

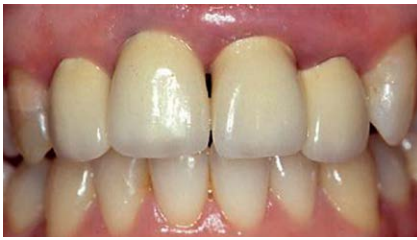
Abb. 9 Ausgangssituation mit VMK-Kronen an den Zähnen 12–22.

Die Patientin stellte sich im Jahr 2003 mit dem Wunsch nach Verbesserung des ästhetischen Erscheinungsbildes ihrer oberen Frontzähne vor (◉ **Abb. 9**). Das zahnärztliche Gespräch ergab, dass sie sich vor allem an den grauen Kronenrändern und der ungenügenden Hygienefähigkeit durch die vorliegenden positiven Stufen im Bereich der Kronenränder störte. Es lagen VMK-Kronen an den Zähnen 12–22 vor, die vor ca. 15 Jahren alio loco angefertigt worden waren. Aufgrund der unklaren endodontischen und parodontologischen Prognosen der Zähne wurde von einer Neuanfertigung der indirekten Kronen abgesehen. Alternativ wurde der Patientin vorgeschlagen, die alten Kronen abzunehmen und, bei genügender Restzahnsubstanz, die Zähne mittels direkten Kompositaufbauten zu rekonstruieren. Die Patientin war mit dem Behandlungsvorschlag einverstanden. Auf die endodontischen und parodontologischen Befunde, die zu der obigen Therapienentscheidung geführt haben, wird im Folgenden nicht eingegangen, da sie den Rahmen dieses thematisch fokussierten Fortbildungsartikels überschreiten würden.

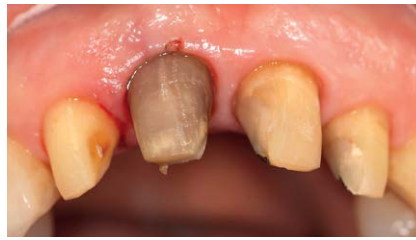
Abb. 10 Klinische Situation nach Entfernung der VMK-Kronen an 12–22.

Nach Entfernung der alten Kronen zeigte sich der Zahn 11 stark verfärbt (◉ Abb. 10). Deswegen wurde als Vorbehandlung eine interne Bleichung des Zahns (Natriumperborat + H<sub>2</sub>O, einmalige Einlage) vorgenommen, die zu einer deutlichen Aufhellung des Zahnstumpfes führte. Aufgrund der Tatsache, dass der Zahn 11 einer Vorbehandlung unterzogen werden musste, wurde die Rekonstruktion der Frontzähne mit direkten Kompositaufbauten an den Zähnen 12 und 22 begonnen. Aus Gründen der Symmetrie ist es ansonsten anzuraten, die Rekonstruktion immer von der Mittellinie aus, also mit den Zähnen 11 und 21 zu beginnen. Nach Aufbau der Zähne 12 und 22 in einer 1. Sitzung erfolgte dann, nach erfolgreicher Bleichung, die Rekonstruktion von 11 und 21. Das Anlegen von Kofferdam ist eine hilfreiche Maßnahme, um das Arbeitsfeld und die Zahnoberflächen vor Kontaminierung zu schützen, vor allem, weil die Aufbauten bis leicht subgingival reichten. Zur Fixierung des Kofferdams an den konisch zulaufenden Zahnstümpfen wurden Ligaturen verwendet. Anschließend wurden die Zahnoberflächen angeraut (Mikrosandstrahlgerät, Kaltenbach & Voigt, Biberach; 50µm Al<sub>2</sub>O<sub>3</sub>), konditioniert (Ultra-Etch, Ultradent Products) und mit einem Adhäsivsystem (Optibond FL) behandelt. Es erfolgte jeweils der Aufbau der palatinalen Schmelzwand mithilfe eines Silikonschlüssels (◉ Abb. 11). Anschließend wurden mesial und distal der Zähne Verschaltungen [6, 7] mittels transparenter Kunststoffmatrizen und provisorischem Komposit durchgeführt. Nach Aufbau der mesialen und distalen Schmelzwände wurden die bukkalen Facetten rekonstruiert. Hier kam ein ästhetisch hochwertiges Kompositsystem (Enamel HFO, Micerium,

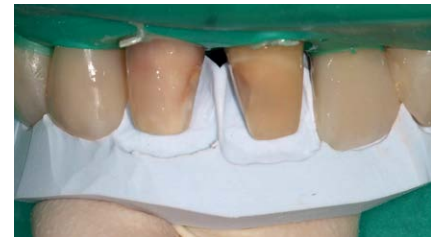
Abb. 11 Rekonstruktion der Zähne 11 und 21 mittels eines Silikonschlüssels.

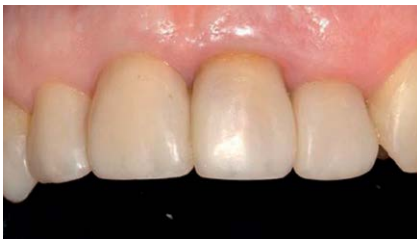
Abb. 12 Abschließende Situation nach Rekonstruktion der Zähne 12–22 mittels direkten Kompositaufbauten.

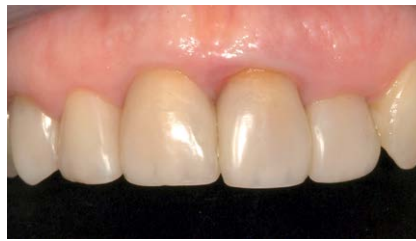
Abb. 13 Klinische Situation nach 4 Jahren.

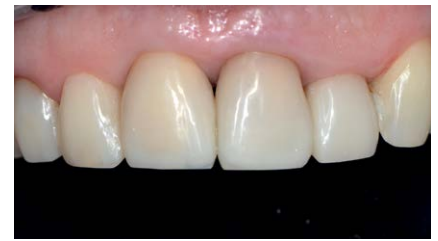
Abb. 14 Klinische Situation nach 10 Jahren und durchgeführter Farbkorrektur und Anpassung der Ebene der Inzisalkanten.

prominenten Eckzahnspitzen. Diesem Wunsch konnte entsprochen werden, indem in einer Sitzung Farb- und Formkorrekturen durchgeführt wurden. Dabei wurde das alte Kompositmaterial von den Fazialflächen der Zähne 12–22 schonend entfernt und durch einen helleren Farbton ersetzt. Dies erfolgte im Sinne der technischen Vorgehensweise einer Reparaturrestauration mittels Komposit. Anschließend wurde durch weitere additive (im Sinne von Reparaturrestaurationen mittels Komposit) und subtraktive Maßnahmen eine Harmonisierung des Schneidekantenverlaufes herbeigeführt (Abb. 14). Abschließend lässt sich sagen, dass die Kompositaufbauten zur Rekonstruktion der Zahnstümpfe nach Entfernung von Kronenversorgungen in diesem Fall über 10 Jahre ein sehr gutes Überleben zeigten. Es wurden keine unerwünschten Ereignisse, wie zum Beispiel Frakturen oder Verfärbungen beobachtet. Aufgrund einer unsicheren parodontalen und endodontalen Ausgangssituation war ein Vorgehen gewählt worden, das es erlaubte, auf den weiteren Verlauf flexibel zu reagieren. In diesem Fall musste den parodontologisch begründeten Veränderungen der Zahnstellung und der Rot-Weiß-Ästhetik (Elongation und Gingivarückgang Zahn 21) sowie den durch Bleichmaßnahmen der Antagonistenzähne erfolgten Farbänderungen Rechnung getragen werden. Die Korrekturen konnten zeit- und kosteneffizient mittels additiver (Reparaturrestauration) und subtraktiver Maßnahmen umgesetzt werden. Dies wäre mit einer konventionellen prothetischen Versorgung mittels indirekt hergestellter Werkstücke kaum realisierbar gewesen.
