# Blickdiagnose Plazenta

Kerstin Steiner und Rahel Thiessat, Hebammen, Stuttgart

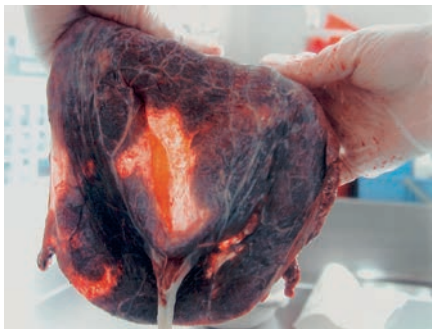
Abb. 1 und 2 „Fehlender“ Plazentaanteil von der kindlichen Seite der Plazenta aus betrachtet.

**Blickdiagnose:** Gürtel- oder ringartige Form der Plazenta (Abb. 1–4)

Formanomalie der Plazenta mit Unter- gang örtlicher Chorionzotten oder un- vollständiger „Chorionglattenbildung“. Sie kann durch Endometriuminsuffizienz am Nidationort entstehen. Sehr selten.

**Klinisches Bild:** In der Mitte der Plazenta ist eine „freie“ Stelle sichtbar.

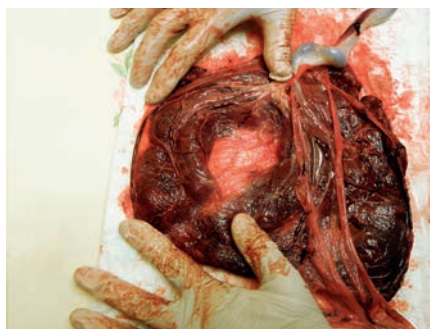
Abb. 3 und 4 „Fehlender“ Plazentaanteil von der mütterlichen Seite der Plazenta aus betrachtet.

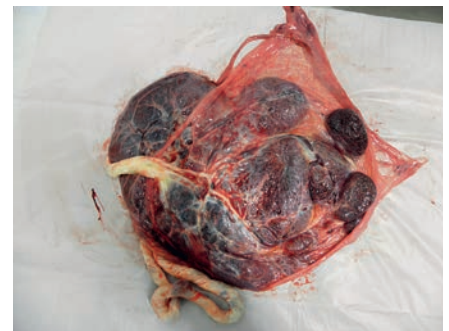
Abb. 5 und 6 Auf der kindlichen Plazenta- seite sind kleine Zottenkomplexe mit Gefäßverbindungen zur Hauptplazenta erkennbar.

**Blickdiagnose:** Nebenplazenta (Abb. 5–7)

Kleiner Zottenkomplex, der sich in eini- ger Entfernung zur Hauptplazenta auf dem Chorion leve entwickelt. Er ist durch Gefäße, welche über die Eihaut verlaufen, mit der Hauptplazenta verbunden.

**Klinisches Bild:** Eine oder mehrere Nebenplazenten

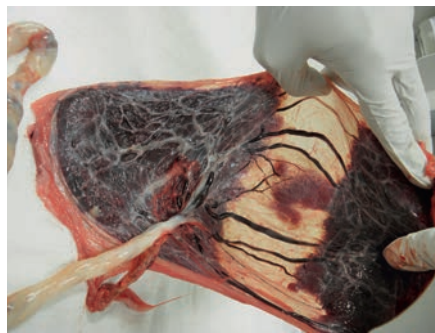
**Abb. 8** Zwei fast gleich große Plazentaanteile bei einer Einlingsschwangerschaft mit parallel verlaufenden Gefäßverbindungen durch die Eihäute (Ansicht der kindlichen Plazentaseite).

**Blickdiagnose:** Zwei ähnlich große Plazenten (Abb. 8–14)

**Klinisches Bild:** Zwei ähnlich große Plazenten befinden sich auf der Eihaut. Die Insertion der Nabelschnur liegt in der zottenfreien Zone zwischen den Plazenten oder auf einer der beiden Plazenten, wobei Nabelschnurgefäße zur anderen Plazenta über die Eihaut verlaufen. Fällt meist erst nach der Geburt bei der Inspektion der Plazenta auf.

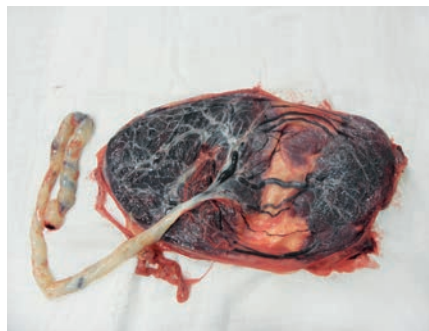
**Abb. 10** Zwei unterschiedlich große Plazentaanteile mit frei verlaufenden Gefäßen in den Eihäuten (Ansicht der kindlichen Plazentaseite).

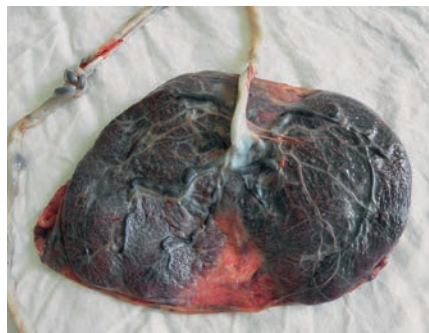
**Abb. 11** Zentraler Nabelschnuransatz zwischen zwei fast gleich großen Plazentaanteilen ohne frei verlaufende Gefäße.
